# 如东洋口江苏优嘉植物保护有限公司

## “6·17”一般爆燃事故调查报告

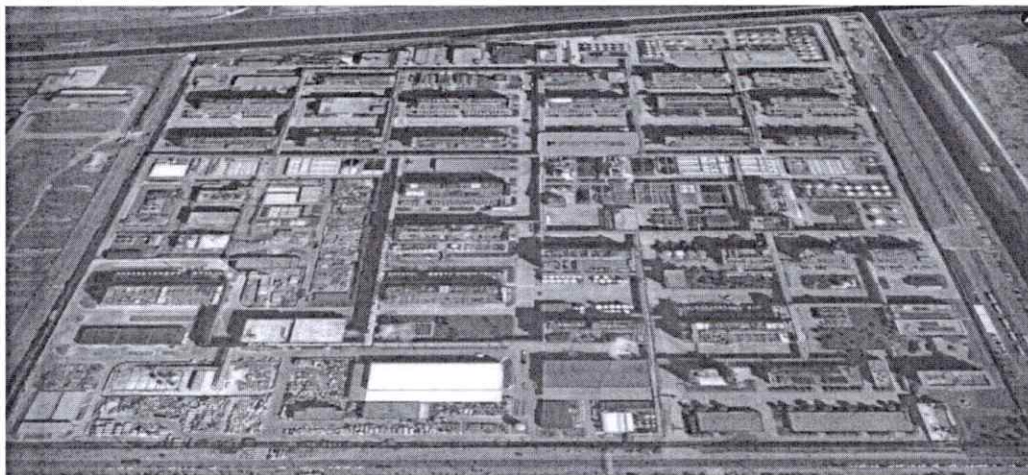
1. 爆燃区域为溴丙炔精馏装置区,该装置区位于二分厂06工段3#楼二层半西北角。3#楼一共4层,为框架结构,建筑总高度23.85 m,占地面积1854.30 m<sup>2</sup>,室外设备区占地面积1326.75 m<sup>2</sup>。车间建筑面积12274.37 m<sup>2</sup>,火灾危险性类别为甲类,耐火等级为一级;室外附属设备区占地面积199.2 m<sup>2</sup>,火灾

橙色部分为 3#楼溴丙炔生产区域
